MONUMENTEN 19 – WACHT – 75 NOORD-BRABANT

INSPECTIE-
RAPPORT
2025

Inspectierapport

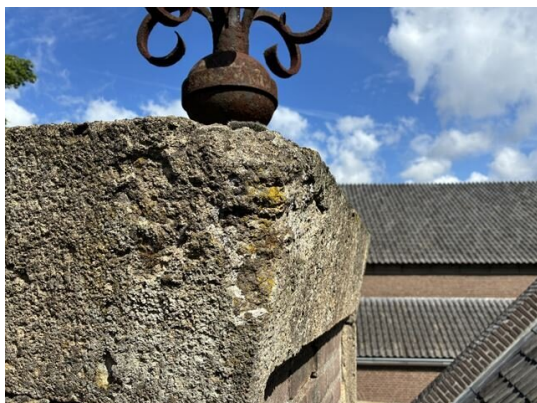
- De tufsteen is verweerd en plaatselijk afgebrokkeld.
- Op topgevel no. 1 zijn enkele elementen beschadigd.

gevel no. 1: beschadigd element (2025)

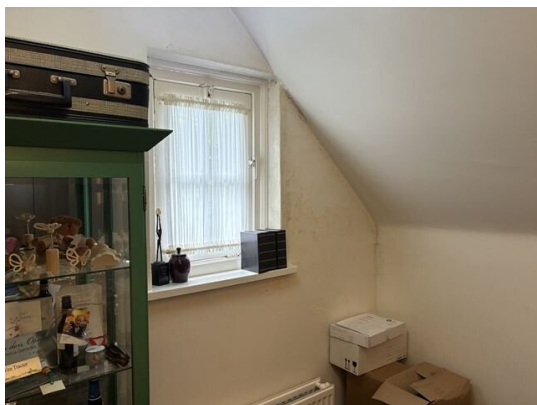
- Aan de binnenzijde van de topgevels is het muurwerk en binnenpleisterwerk beschadigd door vocht en schimmels. Mogelijk is zakwater tijdens een langdurige regenperiode en/of in combinatie met condensatie de oorzaak van de vochtproblemen. Tijdens de inspectie in 2025

is een vochtmeting door ons uitgevoerd. Bij deze meting zijn geen verhoogde vochtwaardes in het muurwerk en binnenpleisterwerk gemeten.

gevel no. 4: binnenpleisterwerk beschadigd door vocht (2025)

Vochtproblemen monitoren.

Indien de vochtproblemen aanhouden, maatregel treffen. Het is te overwegen om de topgevels af te dekken met zink. Dergelijke wijzigingen zijn vergunningsplichtig en dienen in overleg met de gemeente uitgevoerd te worden.

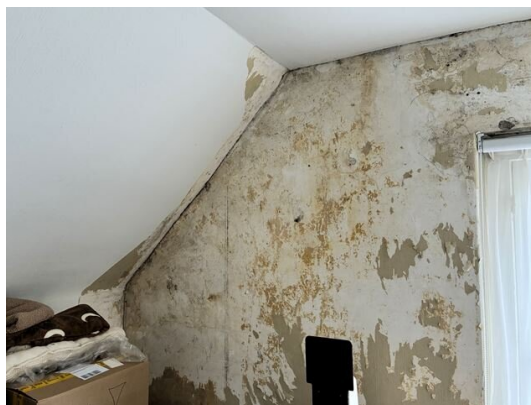
gevel no. 2: schimmelvorming (2025)

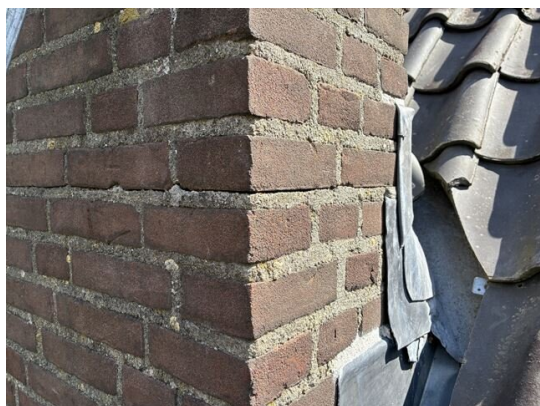
- Bovenaan in gevel no. 2 en 4 zijn de ventilatiestenen beschadigd.
- In topgevel no. 1 komt enige horizontale scheurvorming voor.
- In gevel no. 4, 9, 10 en 11 zijn de rollagen losgescheurd en verzakt.
- In gevel no. 5 is enig metselwerk op de linkerhoek losgescheurd.

gevel no. 1: horizontale scheurvorming (2025)

– **Uitvoeringsjaar 2026. Buitenmetselwerk (baksteen) herstellen.**

Gescheurd en loszittend metselwerk fixeren en herstellen.

Ter plaatse van het gescheurde metselwerk roestvaststalen muurwapening (spiraalankers) aanbrengen (bv. Helifix of Spirofix). Scheur herstellen door het frezen van een sleuf in de lintvoeg, lengte ter weerszijden van de scheur 500 mm. Sleuf frezen tot een diepte van 40 mm zonder de stenen erboven en onder te beschadigen. Zonodig inslijpen met een dunne diamantzaag en verder handmatig uithakken, om beschadiging te voorkomen. Al het gruis grondig uit de sleuven zuigen en daarna schoonspoelen met schoon water zonder toevoeging van chemische middelen. Er mogen geen specieresten achterblijven. De sleuf en het aanliggende metselwerk royaal voorbevochtigen. Twee-componenten mortel volgens gebruiksvoorschrift leverancier aanbrengen in de sleuf. Bij sterke zuiging vooraf een primer aanbrengen. Roestvaststalen staaf in standaard kwaliteit roestvaststaal AISI 304 of AISI 316 in de mortel drukken, volgens gebruiksvoorschrift leverancier. Tweede laag mortel aanbrengen, waarbij er opgelet moet worden dat de staaf goed ingebed is in de mortel. Er voor zorgen dat minimaal 1,5 maal de hoogte van de voeg open blijft voor de normale voegmortel. Normale voegmortel aanbrengen nadat de twee-componenten mortel voldoende is uitgehard.

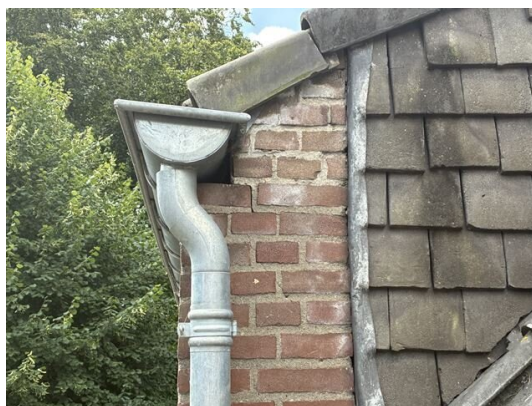
gevel no. 5: losgescheurd metselwerk (2025)

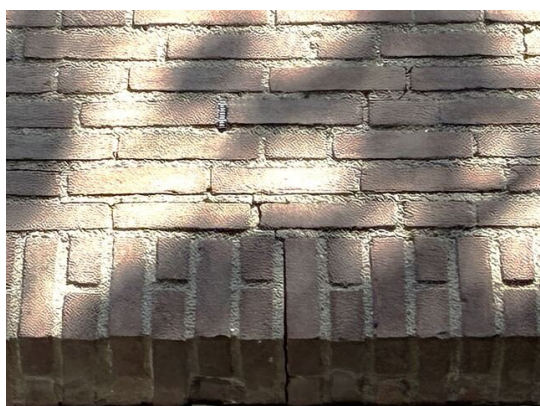
gevel no. 4: gescheurde rollaag (2025)

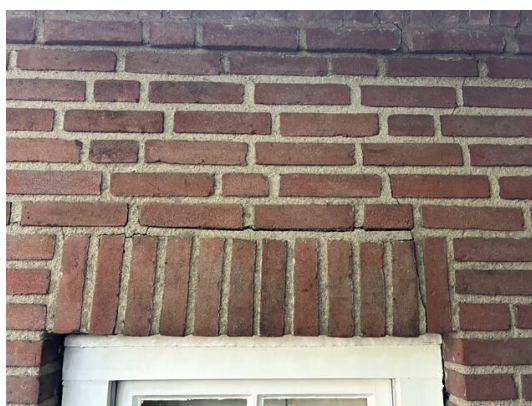
gevel no. 10: losgescheurde rollaag (2025)

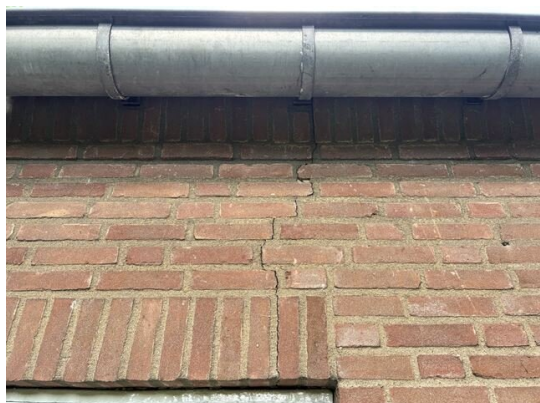
– Verspreid komt een zetscheur voor.

gevel no. 9: zetscheur (2025)

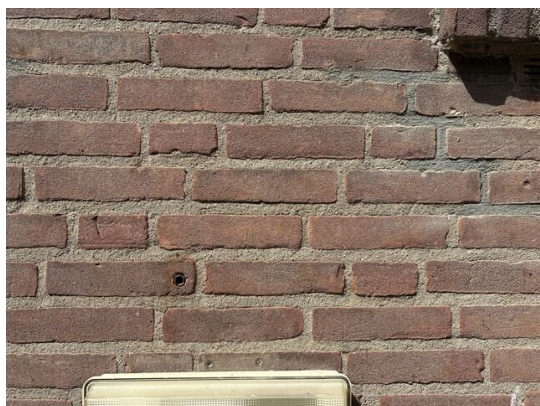
– Verspreid komen oude roestige bevestigingsmiddelen in het muurwerk voor, onder meer in gevel no. 3 en 9.

gevel no. 3: oude keilbout (2025)

Roestige bevestigingsmiddelen uit muurwerk verwijderen, om vervolgschade te voorkomen.

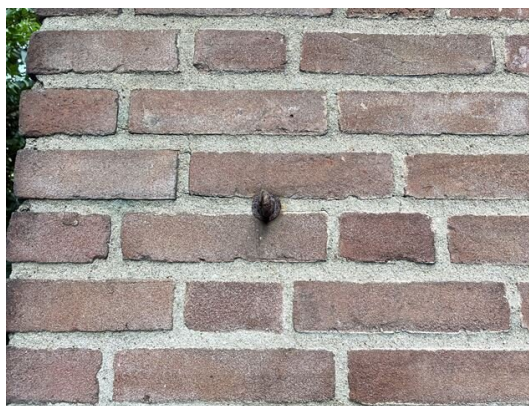
gevel no. 9: roestig bevestigingsmiddel (2025)

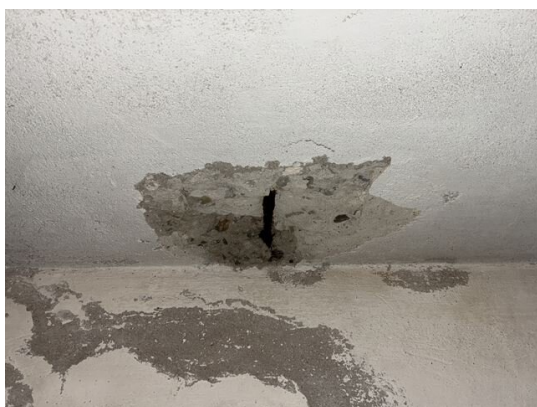
- In de kelder is het kelderdek plaatselijk door roest op de wapening beschadigd en plaatselijk gescheurd.

kelder: roestige betonwapening (2025)

- **Uitvoeringsjaar 2026. Vloeren (beton) herstellen.**
Betonherstel uitvoeren.

Het herstel van betonwerk uitvoeren conform de Uitvoeringsrichtlijn Betonrestauratie - Advies (URL 2003) en Betonrestauratie - Realisatie (URL 4003) van de Stichting Erkende Restauratiekwaliteit Monumentenzorg (ERM). Deze zijn te downloaden van de website ERM (www.stichtingerm.nl).

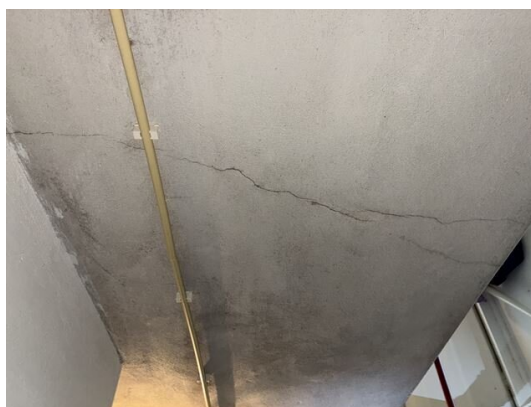
kelder: scheurvorming (2025)

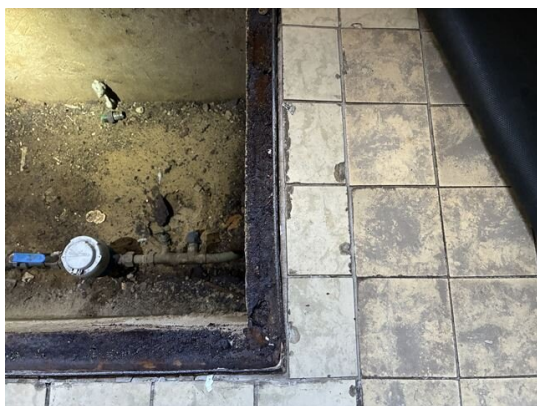
- De stalen meterputomranding voor de buitendeur in gevel no. 2 is door roest flink beschadigd.

gang begane grond: meterputomranding
zeer roestig (2025)

- **Uitvoeringsjaar 2025. Vloerluiken (staal) vervangen.**
De stalen meterputomranding vernieuwen en uitvoeren in roestvaststaal of messing.

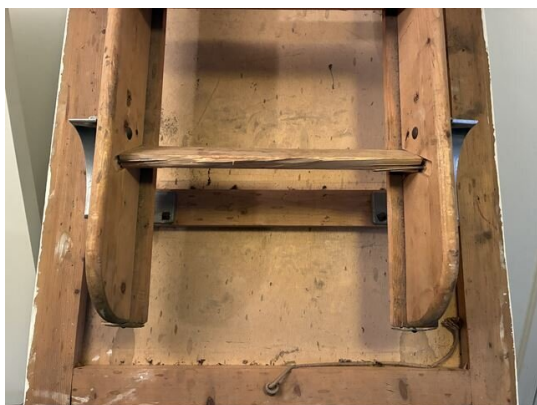
- Van de vlizotrap naar de zolder is de onderste trede beschadigd.

zolder: trede vlizotrap beschadigd (2025)

- **Uitvoeringsjaar 2025. Binnentrappen (hout) herstellen.**
Keldertrap en vlizotrap herstellen.

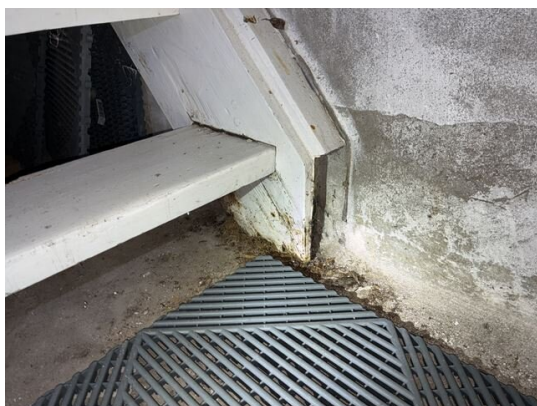
- In de kelder zijn van de keldertrap de trapbomen onderaan ingerot en de trap veert enigszins door.

kelder: trapbomen ingerot (2025)

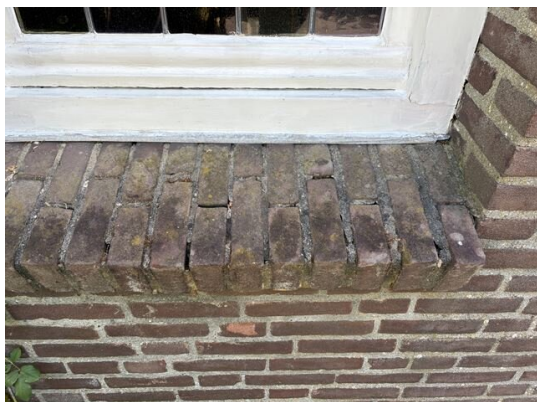
- Verspreid is het voegwerk verweerd en uitgesleten.

gevel no. 1: uitgesleten voegwerk (2025)

- **Uitvoeringsjaar 2026. Lekdorpels (baksteen) herstellen.**
Uitgesleten voegwerk vervangen.

Het herstel van voegwerk uitvoeren conform de Uitvoeringsrichtlijn Historisch voegwerk (URL 4006) van de Stichting Erkende Restauratiekwaliteit Monumentenzorg (ERM). Deze is te downloaden van de website ERM (www.stichtingerm.nl).

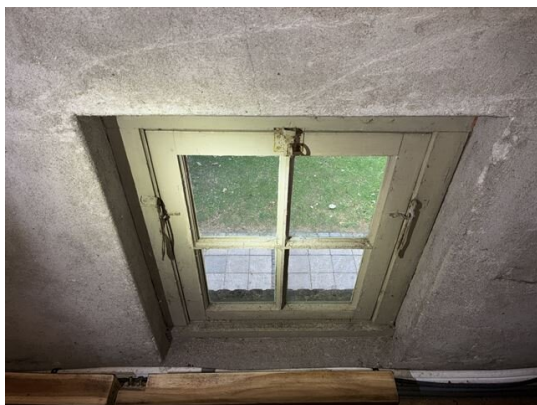
- Verspreid zijn houtverbindingen enigszins opengekrompen.
- Het buitenraamkozijn bovenaan in gevel no. 13 staat enigszins los.

gevel no. 13: buitenraamkozijn staat enigszins los in spouw (2025)

- **Uitvoeringsjaar 2025. Buitenkozijnen (hout) verbeteren.**
Buitenraamkozijn in gevel no. 13 (zolder aanbouw) fixeren met kozijnpluggen.

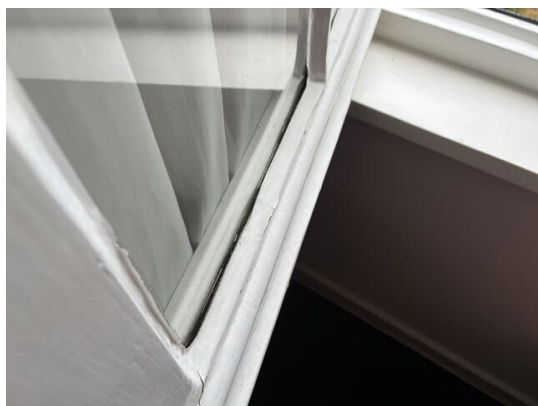
- Van het buitenraam in topgevel no. 1 zijn enkele stopverfzomen losgekomen.
- Verspreid is de stopverf gescheurd.

gevel no. 1: stopverf losgekomen van glas (2025)

– **Uitvoeringsjaar 2026. Glasaansluiting buitenzijde (stopverf) vervangen.**

Gescheurde, versteende en loszittende stopverfzomen uithakken en glassponning uitzuiveren. Houten sponningen tweemaal met een lijvige grondverf voorbehandelen, om het hout en houtverbindingen te beschermen en het intrekken van olie uit de stopverf tegen te gaan. Stalen sponningen goed ontroesten en conserveren. Sponningen afstoppen met lijnoliestopverf en deze minimaal 4 weken laten uitharden voor het overschilderen. Het schilderwerk binnen en buiten 2 mm opzetten tegen het glas. Het is duurzamer om de stopverfranden te vervangen door een elastische stopverfvervanger (bijvoorbeeld Monustop).

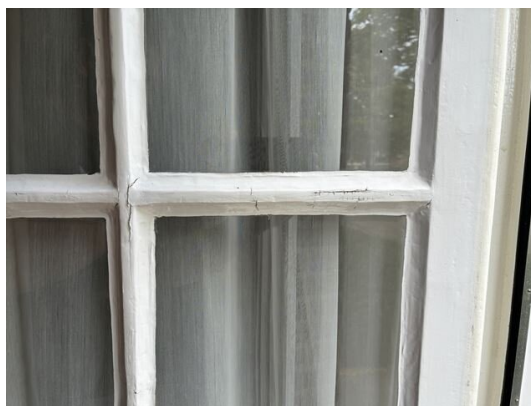
gevel no. 1: gescheurde stopverf (2025)

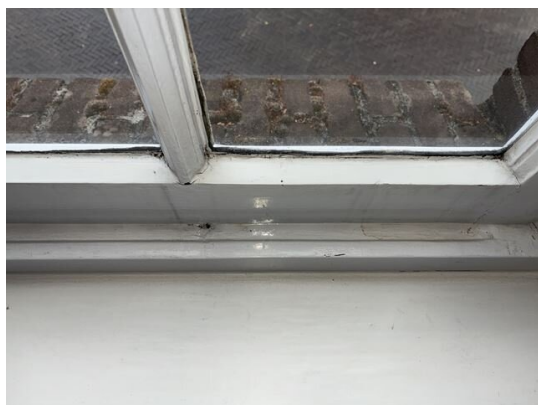
- Verspreid zijn kitranden verouderd, onder meer in de keuken op de begane grond en op de eerste verdieping.

eerste verdieping: kitranden verouderd (2025)

– **Uitvoeringsjaar 2026. Glasaansluiting binnenzijde (kit) vervangen.**

Gebrekkige glasaansluitingen vervangen en tegen het glas op dichtschilderen.

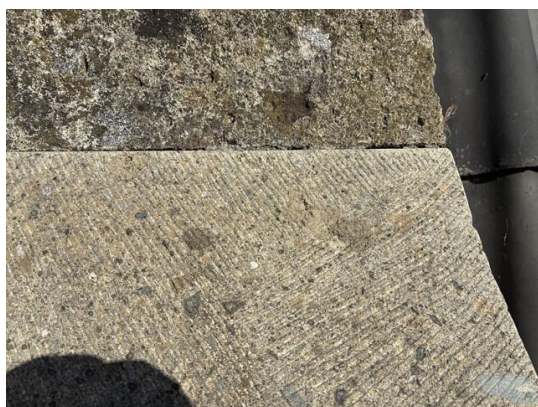
- Het voegwerk vertoont enige verwerking.
- Verspreid is het voegwerk flink verweerd, gaterig of weggevallen, onder meer op de navolgende locaties:
 - gevel no. 1: Tussen en langs de natuursteen elementen op de topgevel;
 - gevel no. 2: Bovenaan in de topgevel en onder de aanzetten;
 - gevel no. 4: Bovenaan in de topgevel en onder de aanzetten;
 - gevel no. 10: Verspreid over de gevel;
 - schoorsteen no. 1 en 2: Verspreid in de schoorstenen;
 - algemeen ter plaatse van scheuren in het muurwerk.

De vochtproblemen aan de binnenzijde van de topgevels kunnen mede veroorzaakt worden door de gebreken aan het voegwerk.

gevel no. 1: open voegwerk tussen natuurstenen elementen, waardoor inwatering (2025)

- **Uitvoeringsjaar 2026. Voegwerk herstellen.**
Flink verweerd voegwerk vervangen.

Het slechte voegwerk voldoende diep uithakken (diepte minimaal 1½ keer de breedte (hoogte) van de voeg, haaks uitgehaald) en vervangen door een voeg, waarvan de mortelsamenstelling is aangepast op de kleur en samenstelling van de oorspronkelijke metsel- en voegmortel en de hardheid van de bakstenen. Om het oorspronkelijke voegwerk zoveel mogelijk te benaderen, eerst enkele proefmonsters opzetten en deze vooraf beoordelen. Om een monster van een kalkmortel goed op kleur te kunnen beoordelen, moet het monster minimaal 2 tot 3 weken staan (afhankelijk van het jaargetijde).

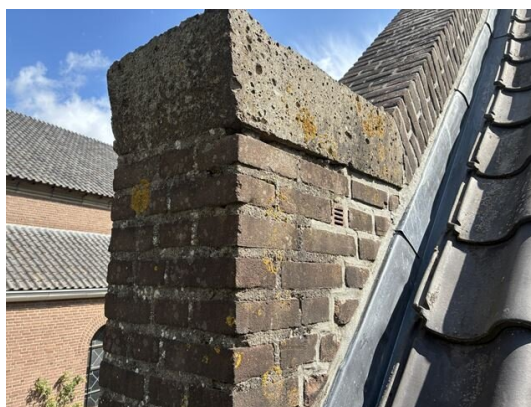
gevel no. 2: weggefallen voegwerk aanzet (2025)

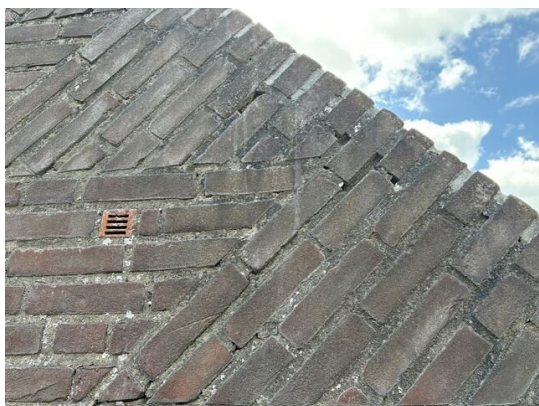
gevel no. 2: weggefallen voegwerk onder rollraag (2025)

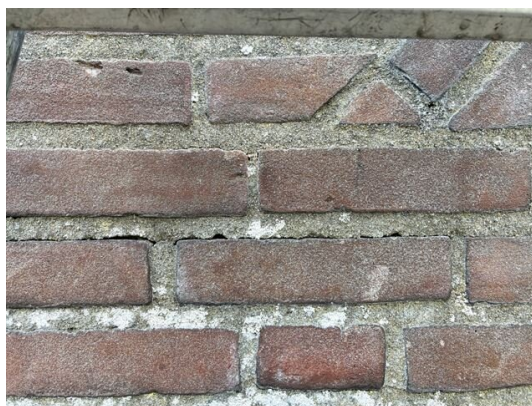
gevel no. 2: gaterige mortel topgevel (2025)

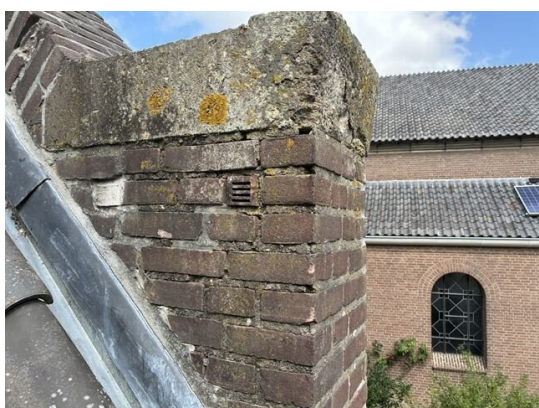
gevel no. 2: weggefallen voegwerk aanzet (2025)

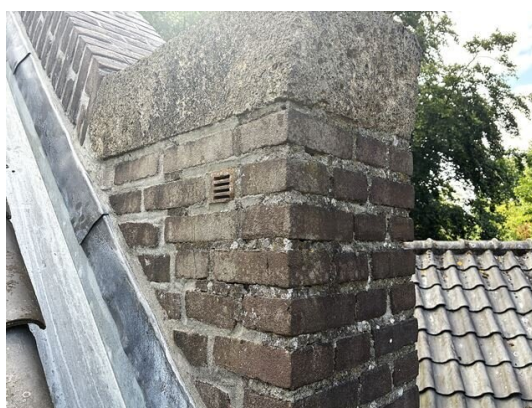
gevel no. 4: uitgesleten voegwerk aanzet (2025)

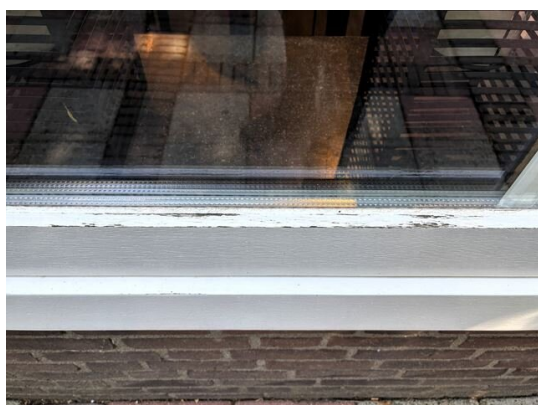
- Plaatselijk is de verf gebladderd, onder meer van het buitenkozijn op de begane grond gevel no. 4.

gevel no. 4: verf gebladderd (2025)

Ingerot houtwerk, droogscheuren en openstaande houtverbindingen voldoende uitfrezen en met een blijvend elastische en goed hechtende twee-componenten reparatiemassa op basis van epoxy herstellen.

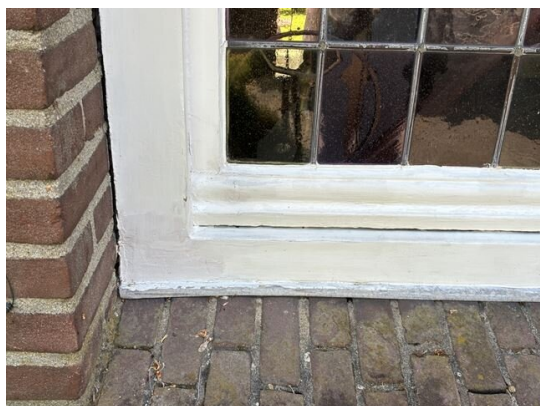
- Het buitenschilderwerk vertoont glansverlies, met name aan de oost- en zuidzijde.
- De verf maskeert de ondergrond plaatselijk onvoldoende, waardoor de dekkraft onvoldoende is.

gevel no. 1: dekking onvoldoende (2025)

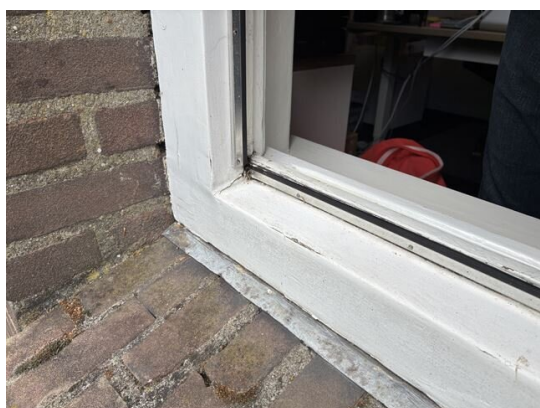
- De verf is plaatselijk gebarsten, met name het liggende werk en op de verbindingen.

gevel no. 1: verf gebarsten (2025)

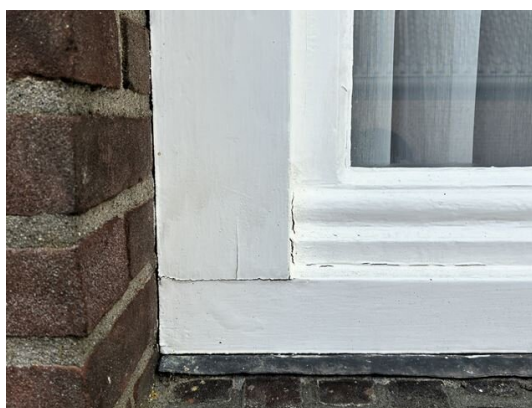
gevel no. 2: verf op diverse plaatsen gebarsten (2025)

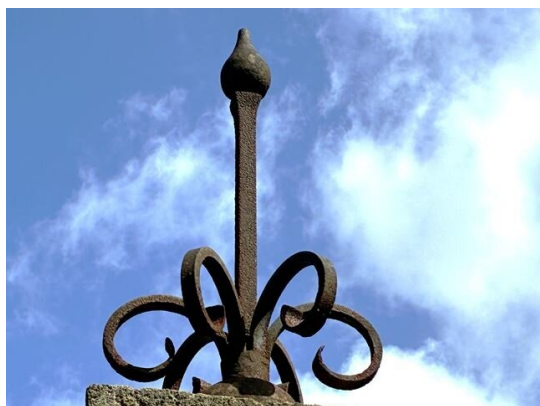
- De lantaarns tegen gevel no. 2 en het smeedwerk op gevel no. 1 zijn roestig.

gevel no. 1: smeedwerk roestig (2025)

Verflaag plaatselijk verwijderen, ondergrond ontroesten en ontvetten. Geheel behandelen met corrosiewerende primer, grondverf en dekverf.

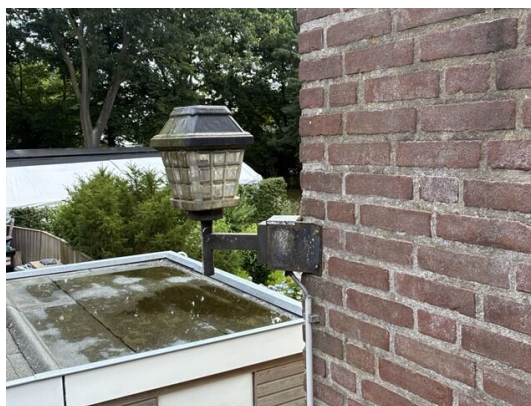
gevel no. 2: lantaarns roestig (2025)

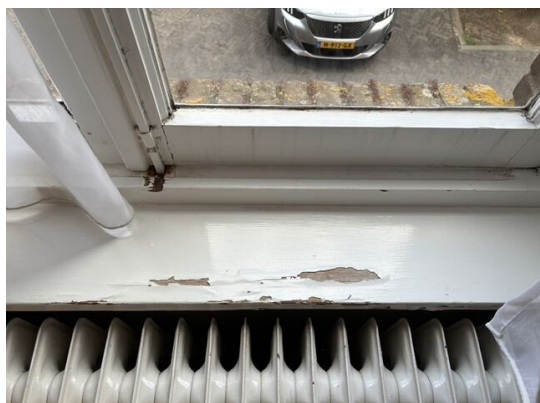
- Met name in de keuken op de begane grond en op de eerste verdieping is de verf gebarsten en plaatselijk gebladderd.

gevel no. 2: gebarsten en gebladderd binnenschilderwerk (2025)

Ingerot houtwerk, droogscheuren en openstaande houtverbindingen voldoende uutfrezen en met een blijvend elastische en goed hechtende twee-componenten reparatiemassa op basis van epoxy herstellen.

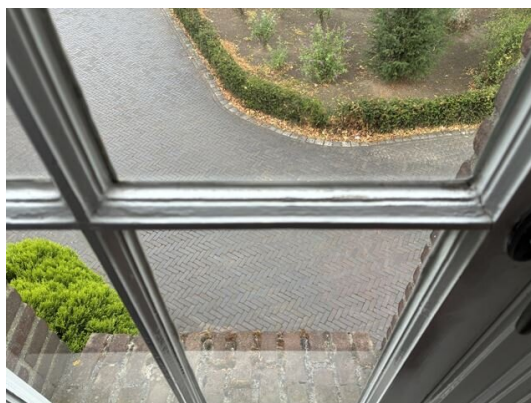
gevel no. 1: gebarsten en gebladderd binnenschilderwerk (2025)

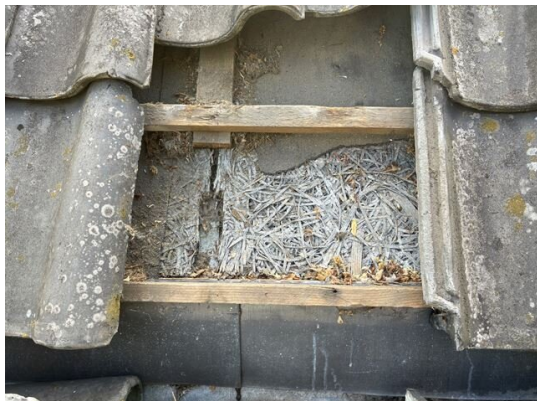
- De vernageling van de panlatten is door roest enigszins verzwakt.
- De bitumen onder de panbedekking is uitgehard, beschadigd en met name onderaan plaatselijk weggevallen. Bij gebreken aan de panbedekking kan hierdoor lekkage ontstaan.

algemeen: bitumen onder dakpannen beschadigd en vernageling roestig (2025)

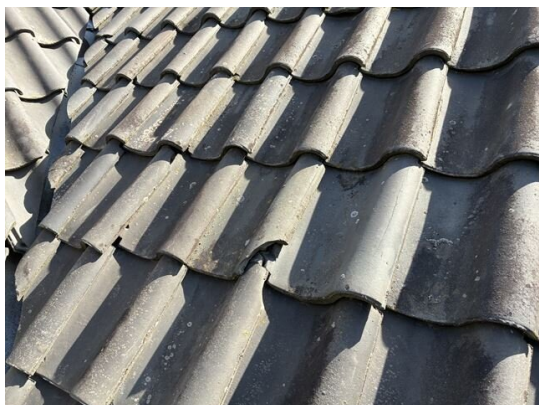
- De dakpannen zijn bij de sluitingen enigszins geschilferd / beschadigd.
- Verspreid komen beschadigde dakpannen voor.

dak no. 1: diverse beschadigde dakpannen (2025)

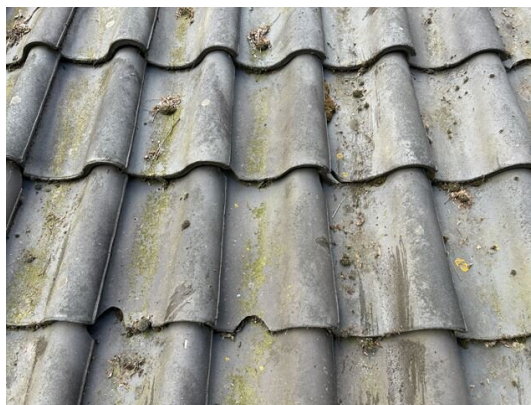
dak no. 10: diverse beschadigde dakpannen (2025)

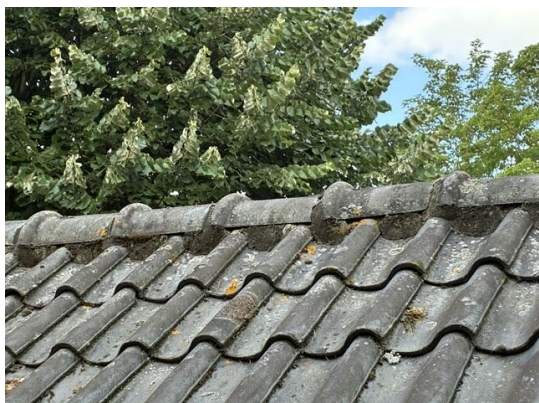
- De speciezomen zijn plaatselijk verweerd, gescheurd of losgekomen.

dak no. 8-10: speciezomen verweerd en plaatselijk losgekomen (2025)

Maatregelen– **Uitvoeringsjaar 2026. Nok- en hoekkepervorsten (keramisch) herstellen.**

Samenstelling mortel in maaddelen: 1,25 deel steen- of schelpkalk, 0,50 deel trasmeel, 2,5 deel bergzand. Hieraan 0,1 kg Lancrete kunststofvezels 12 mm per 10 liter toevoegen. De kunststofvezels vooraf 5 werkdagen weken in papje van kalk en water. Voor het goed afbinden de vorsten, minimaal 3 werkdagen na gereedkomen afdekken met vochtige steenwoldekens. Er kan ook een kant en klaar dakdekkersmortel (quick-mix van Tubag) worden toegepast. Hierbij de verwerkingsvoorschriften van de fabrikant aanhouden.

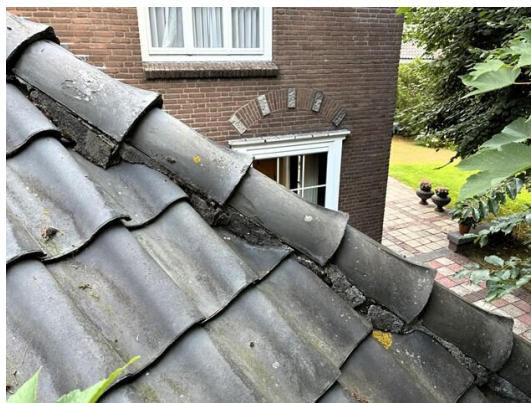
dak no. 7-8: speciezomen losgekomen (2025)

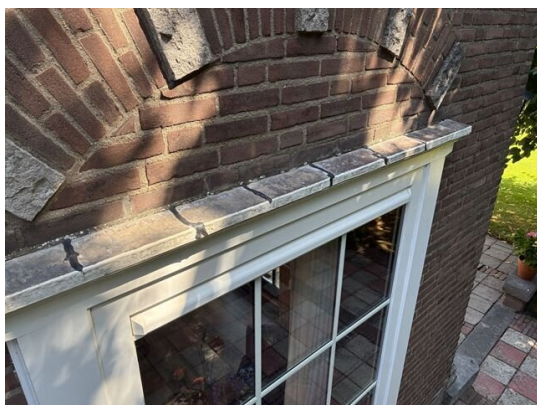
- In gevel no. 4 is het lood boven het raamkozijn op de begane grond gescheurd en door ons in 2023 tijdelijk hersteld met kit.
- Boven de luifel dak no. 11 is geen gevellood toegepast. De aansluitingen zijn gekit. De kit is verouderd.

gevel no. 4: gevellood gescheurd en tijdelijk met kit gedicht (2025)

Maatregelen– **Uitvoeringsjaar 2026. Muurlood (gevellood / loketten) vervangen.**

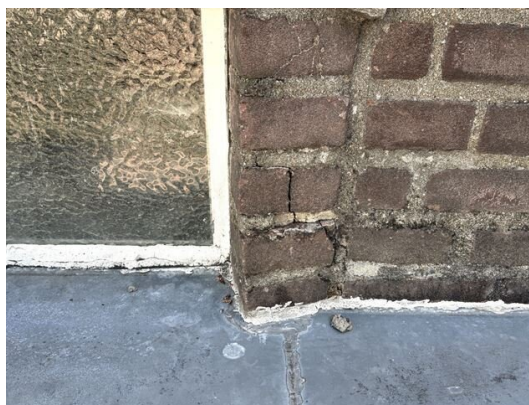
luifel dak no. 11: kit verouderd (2025)

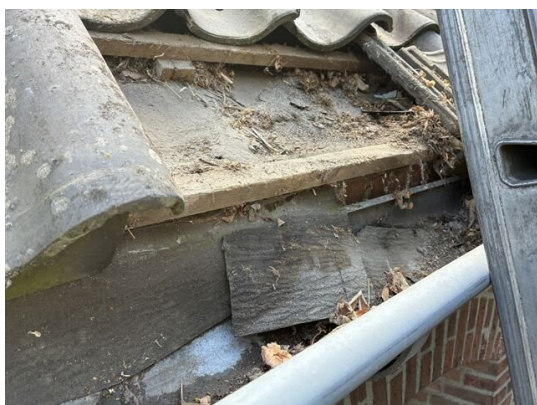
- Het bitumen is verweerd, beschadigd en plaatselijk weggevalen.

dak no. 6: bitumen voetaansluiting weggevalen (2025)

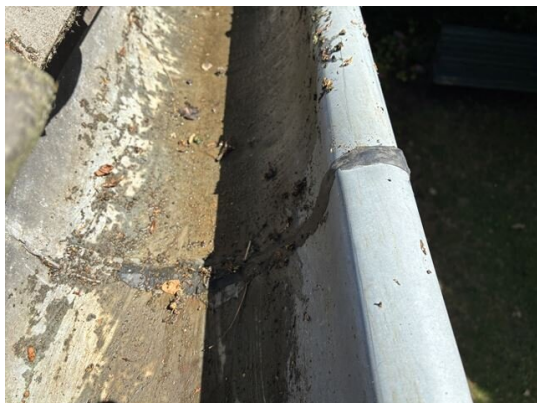
- In goot no. 8 is één soldeernaad gescheurd en door ons in 2023 tijdelijk hersteld met kit.

goot no. 8: soldeernaad tijdelijk hersteld met lijmkit (2025)

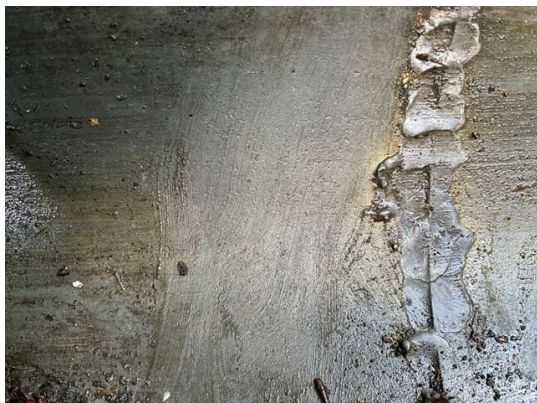
- De zinkbekleding is verweerd en dunner geworden. Verspreid komt enige putcorrosie voor.

goot no. 6 t/m 10: zink verweerd en dunner geworden (2025)

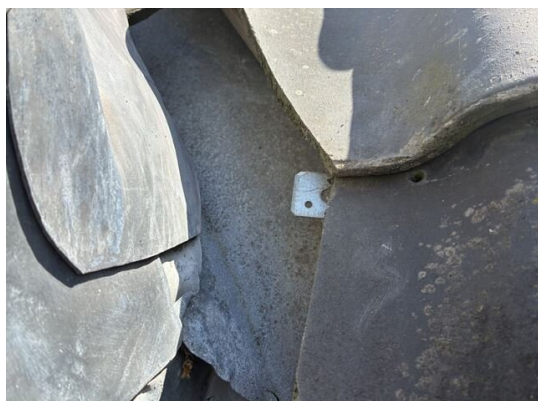
- De kilgoten zijn met name onderaan sterk verweerd en poreus.

goot no. 11: zink sterk verweerd en poreus (2025)

Maatregelen– **Uitvoeringsjaar 2030. Gootbekledingen (zink) vervangen.**

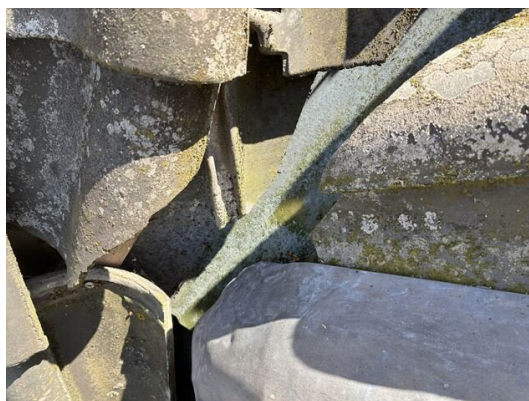
goot no. 12: zink sterk verweerd en poreus (2025)

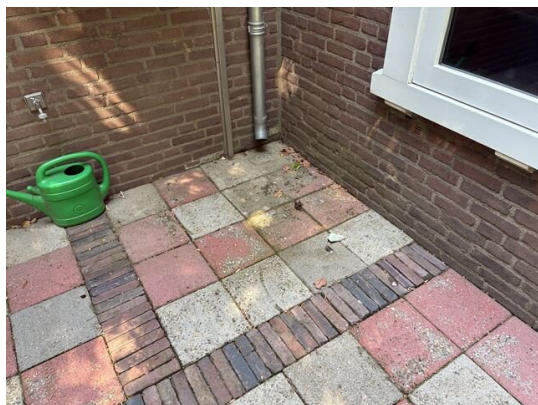
– Onder goot no. 7 is de afvoer niet op het riool aangesloten. Dit kan een verhoogde vochtbelasting in het muurwerk veroorzaken.

goot no. 7: afvoer niet op riool aangesloten (2025)
